➤ **En Concepción**, Chile, el edificio Alto Río, de 15 pisos, colapsó a menos de un año de su inauguración, siendo una de las imágenes emblemáticas del terremoto. WIKIPEDIA. CLAUDIO NÚÑEZ

Polos opuestos:

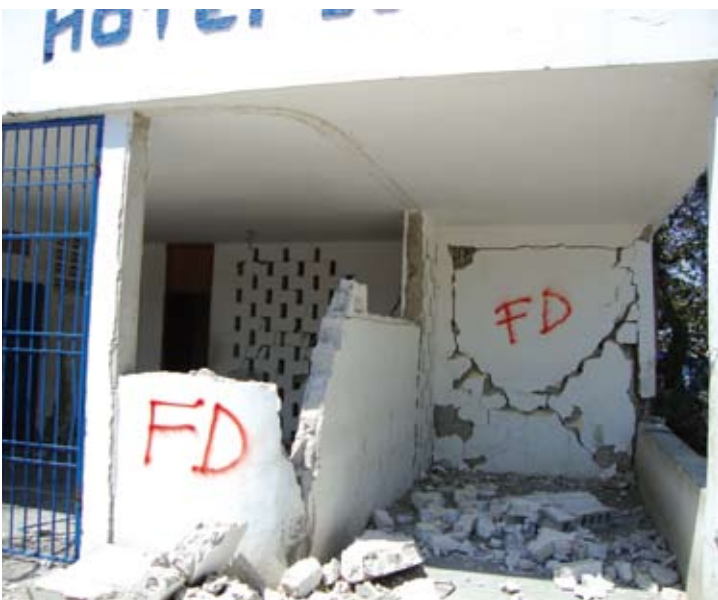
Vista del acceso al edificio de la Alcaldía de Cabaret, evidencia de agrietamientos diagonales en muros. CORTESÍA DPAE

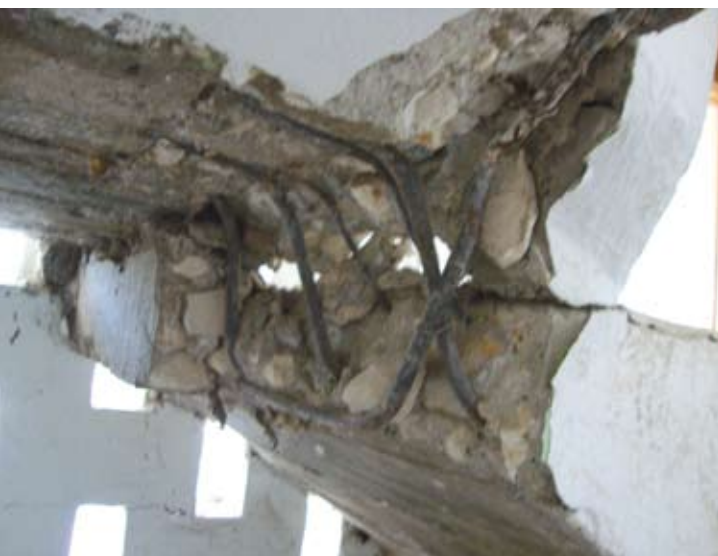
Detalle refuerzo en escaleras de acceso al segundo nivel de la Alcaldía de Cabaret. CORTESÍA DPAE

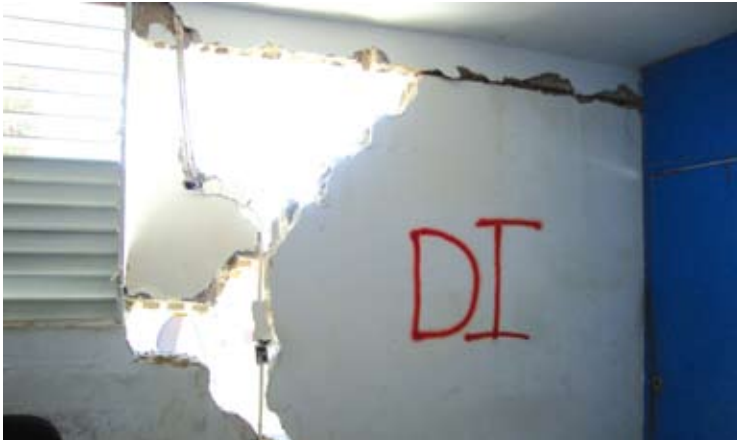
Colapso parcial en muros de cerramiento perimetral de la Comisaría de Cabaret. CORTESÍA DPAE

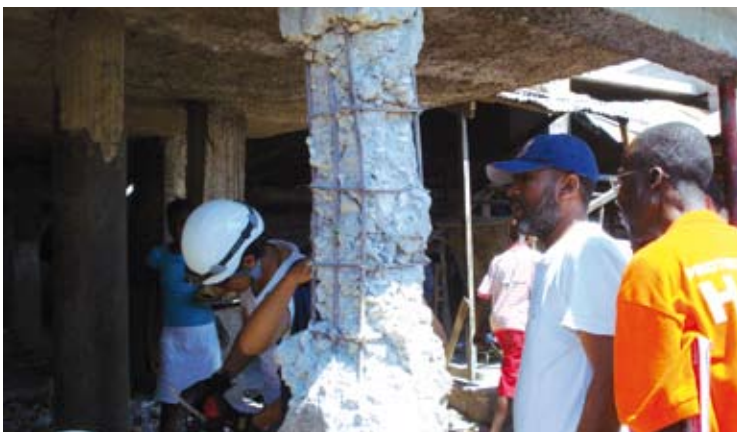
Deficiencias constructivas en columnas de la estructura del Marche - Cabaret. CORTESÍA DPAE

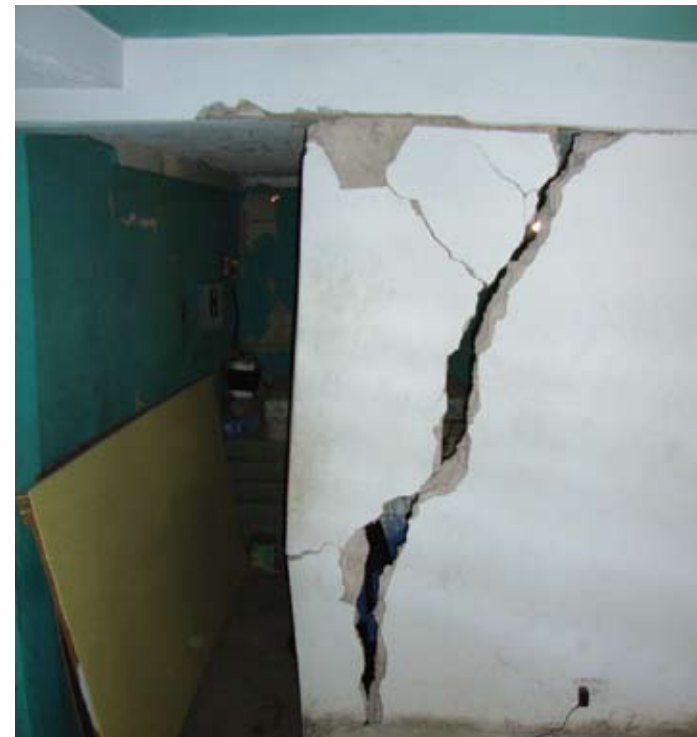
Agrietamientos de tendencia diagonal en muros divisorios en la estructura del Centre de Lecture y D'Animation Culturelle. CORTESÍA DPAE

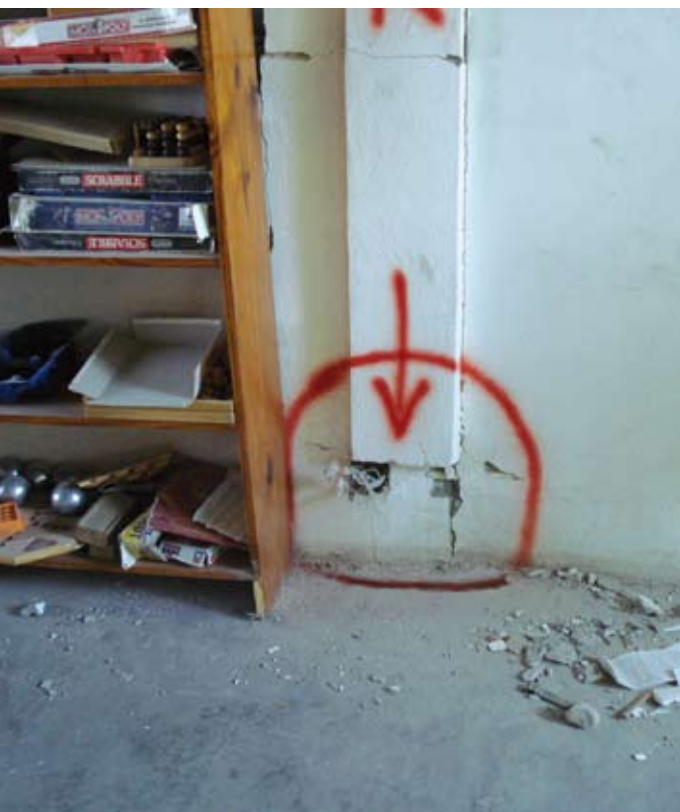
Carencia de continuidad en columnas presentes en la estructura del Centre de Lectura y D'Animation Culturelle. CORTESÍA DPAAE

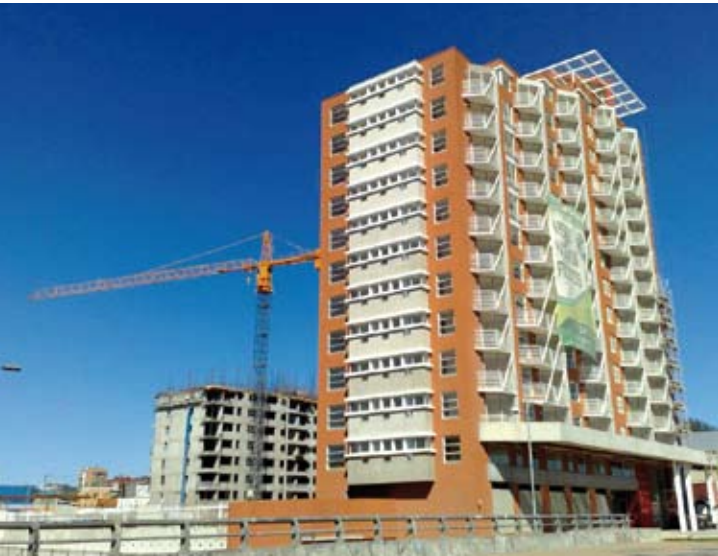
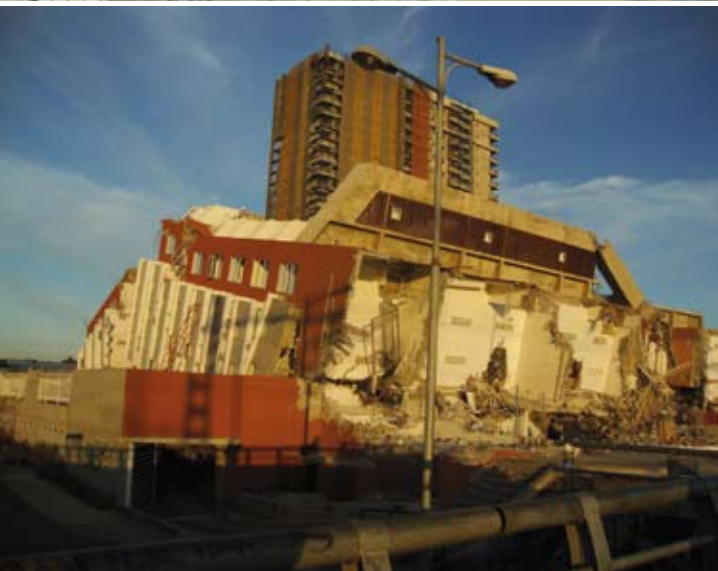
Antes y después del edificio Alto Río: la torre de apartamentos de 15 niveles se volcó desde la base hacia el costado oriental, causando la muerte de 8 personas. CORTESÍA RODRIGO SEPÚLVEDA. [HTTP://CONCEPCIONUNDERCONSTRUCTION.BLOGSPOT.COM](http://CONCEPCIONUNDERCONSTRUCTION.BLOGSPOT.COM)

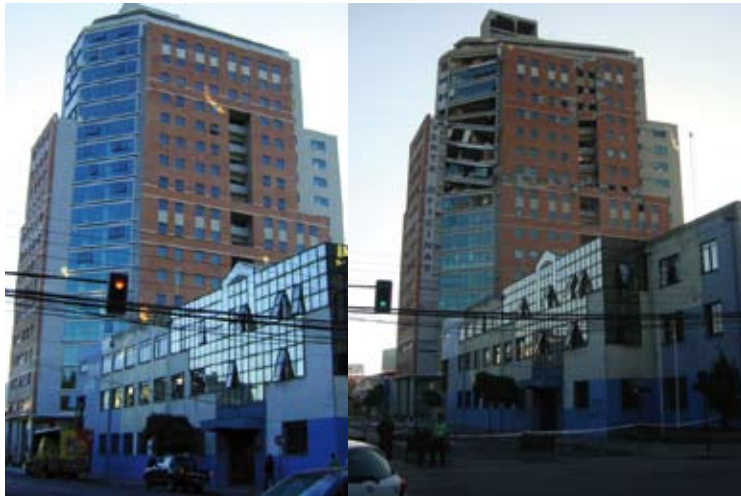
Antes y después de la Torre O'Higgins: Torre de oficinas de 22 niveles cuyo piso 12 falló, aparentemente a causa de la demolición de un eje estructural de muros, por parte de los responsables de las oficinas ubicadas en dicho nivel. CORTESÍA DPAE

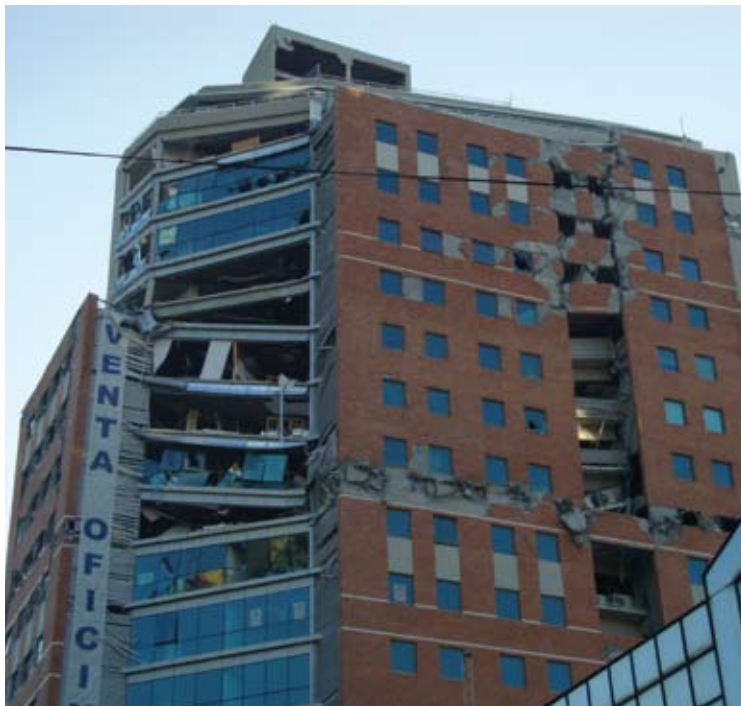
Detalles de los daños sufridos en los pisos altos de la Torre O'Higgins. Se evidencia la desaparición del nivel 12 y daños severos e irreparables en los muros estructurales de los pisos altos de la edificación. CORTESÍA DPAE

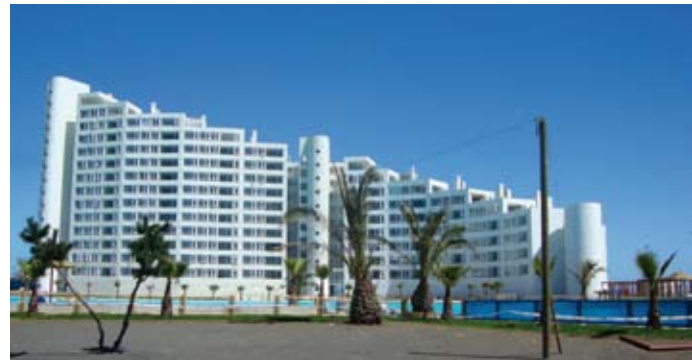
Edificio Olas en San Pedro de La Paz. CORTESÍA DPAE

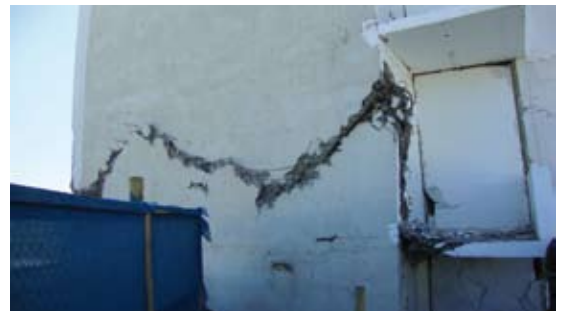
Daños en el muro del costado sur de la segunda torre del proyecto. CORTESÍA DPAE

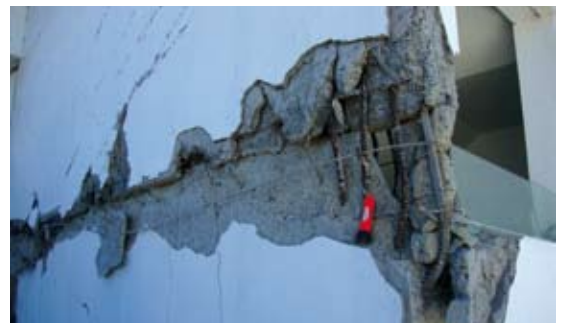
Detalles de los daños sufridos en el muro del cortante del costado sur de la segunda torre del proyecto Olas. CORTESÍA DPAE

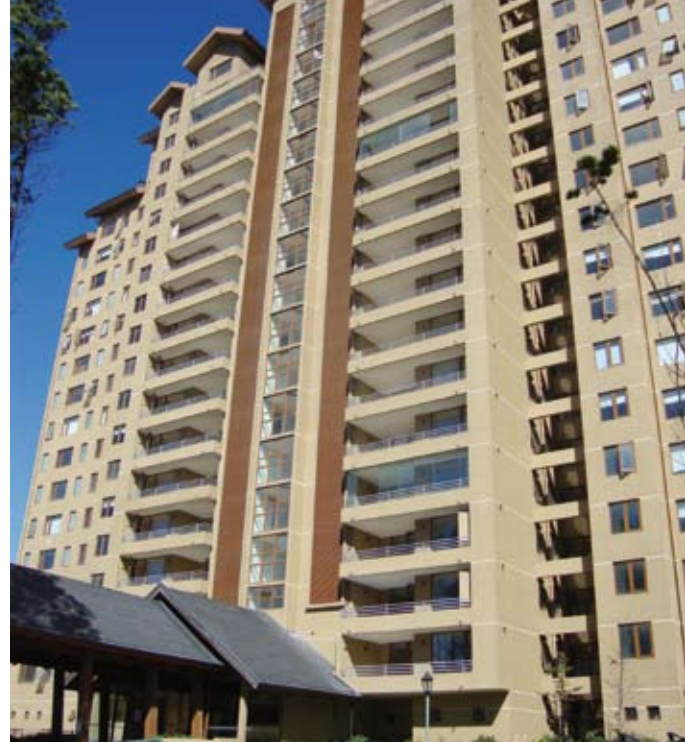
Vista de la Torre Sur del Conjunto Bosquemar. CORTESÍA DEPAE

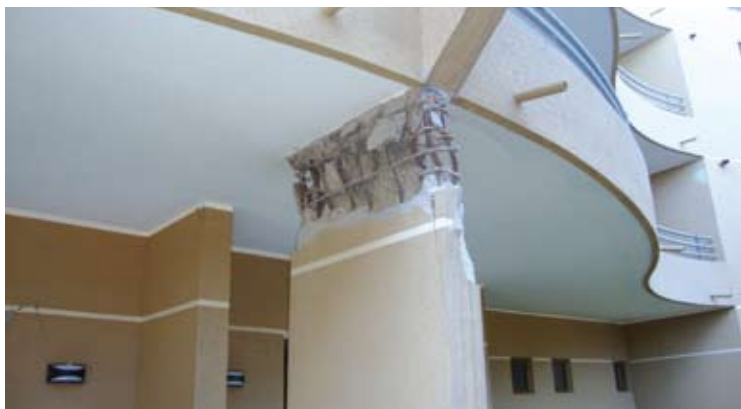
Daño en muro perimetral de pequeña sección transversal de la Torre Sur del Conjunto Bosquemar. CORTESÍA DEPAE
